## Ihr Gebäude-Energiebericht

Ein Service der Stadt Germersheim und MVV Regioplan

## Angaben zur thermografischen Erfassung

## Angaben zum Objekt

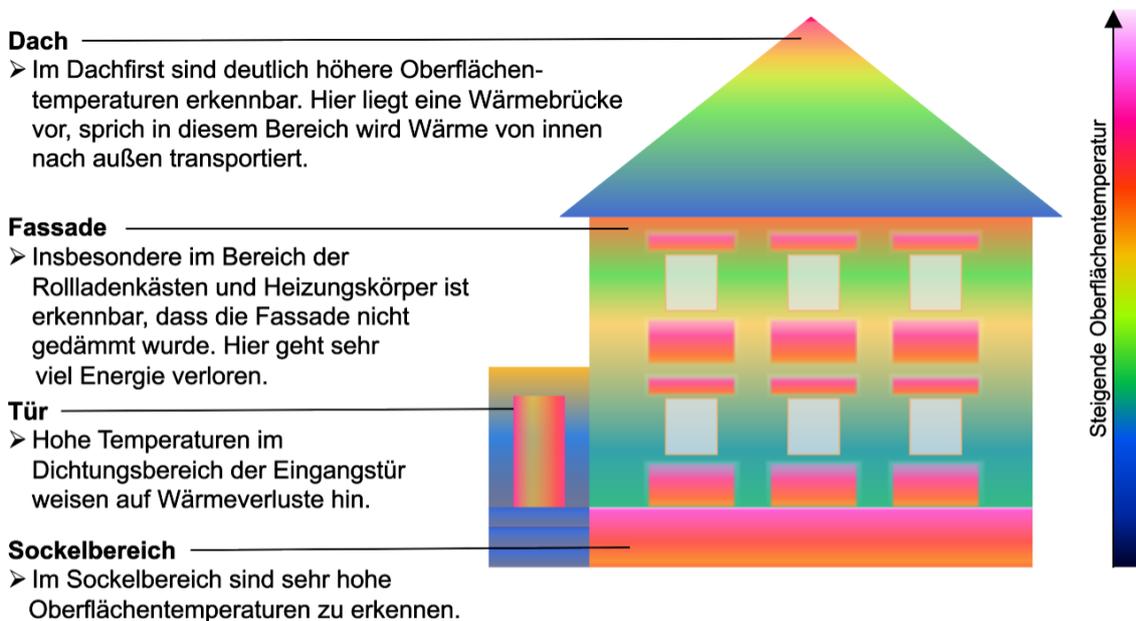
**Diese Beispielgrafik zeigt, welche Schlüsse aus einem Wärmebild gezogen werden können:**

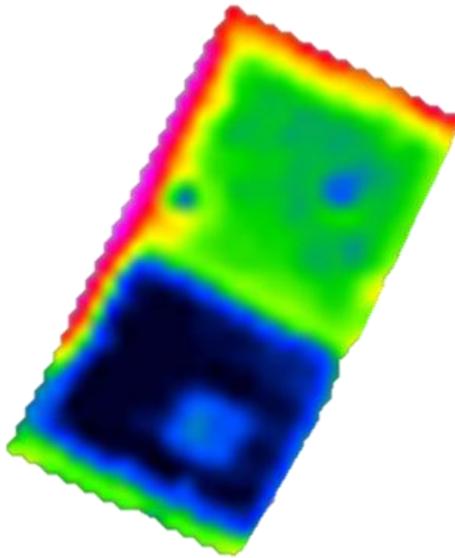
- **Dach:** Das Dach weist eine nahezu gleichmäßige Oberflächentemperaturverteilung auf. Die nördliche Dachfläche ist hierbei leicht erwärmt, während auf der südlichen Dachseite die Photovoltaikanlage die Dachfläche verdeckt.

Die **Photovoltaikanlage** und die **Dachfenster** reflektieren durch ihre spiegelnde Oberfläche die niedrigen Temperaturen aus dem kalten Nachthimmel. In diesen Bereich gibt es entsprechend keine Hinweise auf mögliche Wärmeverluste. Generell gilt, dass über die energetische Qualität von Fensterglas mittels Wärmebild nur dann eine Aussage getroffen werden kann, wenn das Glas vorher entsprechend vorbereitet wird. Ansonsten wirkt dies wie ein Spiegel und lässt aussagekräftige Wärmebildmessungen nicht zu.

Am **Dachfirst** und den Dachrändern sind höhere Oberflächentemperaturen festzustellen. Die Erwärmungen an den Dachrändern entstehen möglicherweise durch Wärme, die über die Gebäudefassade verloren geht und anschließend unterhalb des Dachvorsprungs einen sogenannten Wärmestau bildet

- Ggf. sollte in Zusammenarbeit mit einem Fachmann geprüft werden, ob eine Dämmung des Dachs sinnvoll ist, da in diesem Bereich eine flächige, leichte Erwärmung festgestellt werden konnte.

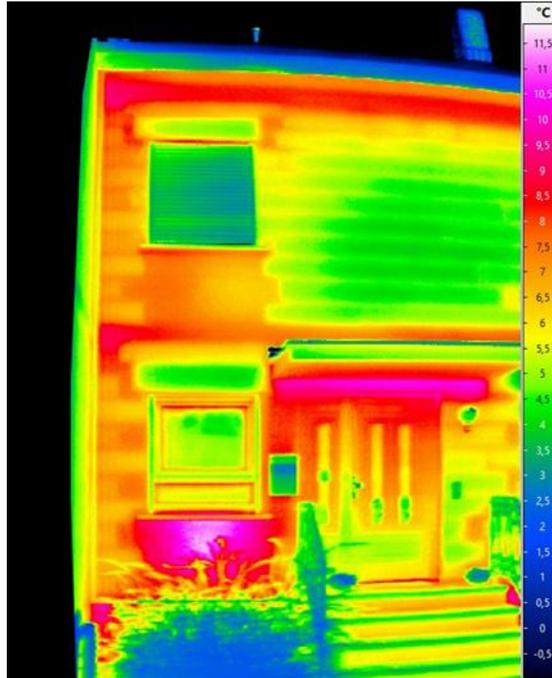
- **Fassade:** Die Gebäudefassade weist deutlich erwärmte Bereiche auf, die Oberflächentemperaturverteilung ist entsprechend inhomogen. Insbesondere die Geschossdecken und der Bereich unterhalb des Erdgeschossfensters, wo üblicherweise innenliegend der Heizkörper installiert ist, weisen im Wärmebild deutlich höhere Oberflächentemperaturen im Vergleich zur Außentemperatur auf. Hieraus lässt sich ableiten, dass die Fassade bislang ungedämmt ist. Die Geschossdecken wirken als bauliche Wärmebrücken, hier wird Wärme aus dem Gebäudeinneren nach außen geleitet.

- **Eingangsbereich:** Auch der Eingangsbereich weist insbesondere im oberen Bereich deutliche Erwärmungen auf, über den Eingangsbereich geht demnach Wärme verloren. Ebenfalls lässt sich erkennen, dass die Treppenstufen erwärmt sind.

- **Sockelbereich:** Der Sockelbereich weist eine deutliche Erwärmung auf. Hier dringt Wärme aus dem Gebäudeinneren nach außen.

- **Fenster:** Der Rahmen des Fensters links neben der Eingangstür weist leicht erhöhte Temperaturen auf. Dies kann ein Indiz für eine mäßige energetische Qualität der Fensterrahmen sein. Die Wärmeverluste über die umliegende Fassade sind jedoch bedeutend größer. Wie bereits auf der vorhergehenden Seite ausgeführt, kann die energetische Qualität des Fensterglases nicht aussagekräftig bewertet werden. Im Bereich des Fenstersturzes wurde eine geringere Oberflächentemperatur als auf der umliegenden Gebäudefassade gemessen, möglicherweise wirkt der Hohlraum des Rollladenkastens hier isolierend oder er wurde bereits mit Dämmmaterial gefüllt.

- Mit einer Fassadendämmung könnten Sie sowohl die Wärmeverluste über die Fassadenfläche, die Geschossdecke, den Türsturz im Eingangsbereich als auch den Gebäude-Sockelbereich deutlich reduzieren, denn bei einer Fassadendämmung wird üblicherweise der Gebäude-Sockelbereich mindestens einen halben Meter ab Unterkannte Kellerdecke flankierend mitgedämmt.

- Sollten Sie eine Fassadendämmung vornehmen wird die Erneuerung der Fenster ggf. ebenfalls notwendig sein, da sie in diesem Fall zum „schwächsten Glied“ werden und somit eine Gefahrenquelle für Feuchteansammlungen und somit Schimmelbildung darstellen (Wärme sucht sich den Weg des geringsten Widerstands).

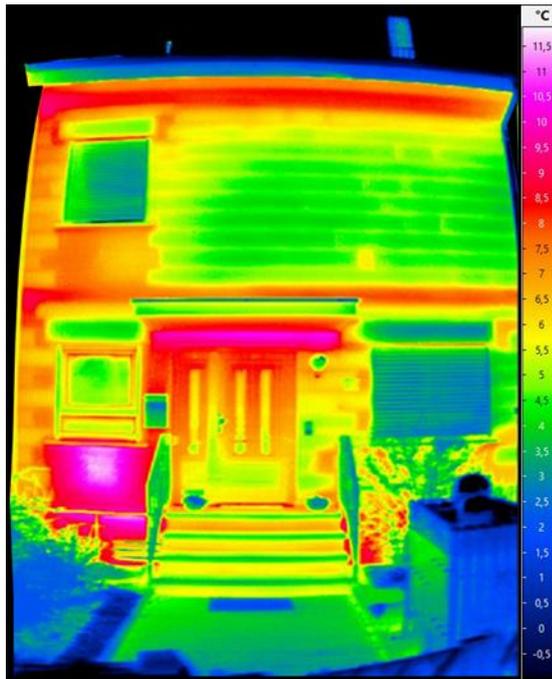
- **Eingangsbereich:** Der Rahmen der Eingangstür ist insbesondere im oberen Bereich deutlich erwärmt. Hier scheint umfangreich Wärme aus dem Gebäudeinneren nach außen zu dringen. Auch unter der Tür scheint Wärme zu entweichen. Am deutlichsten zeigen sich die Wärmeverluste im Eingangsbereich jedoch in Höhe des Türsturzes, hier sammelt sich die verlorengegangene Wärme unterhalb des Vordaches.

- **Sockelbereich:** Im Sockelbereich kann eine flächige sehr hohe Erwärmung festgestellt werden. Hier dringt Wärme aus dem Gebäudeinneren nach außen.
- **Fenster:** Da zum Zeitpunkt der Aufnahme der Rollläden des Fensters im 1. Stock heruntergelassen war, kann über den Zustand des Fensterbereichs keine eindeutige Aussage getroffen werden. Im Bereich des Fenstersturzes wurde eine geringere Oberflächentemperatur als auf der umliegenden Gebäudefassade gemessen, möglicherweise wirkt hier ebenfalls der Hohlraum des Rollladenkastens isolierend.

- Eine Erneuerung der Türdichtung oder die Neueinstellung des Anpressdrucks der Tür könnten ggf. bereits zu einer Verringerung der Wärmeverluste in diesem Bereich führen. Die Wärmeverluste unterhalb der Tür könnten ggf. bereits durch sogenannte Zugluftstopper reduziert werden. Kommt es jedoch zusätzlich noch zu Feuchteproblemen, sollten Sie darüber nachdenken, die Eingangstür zu tauschen.

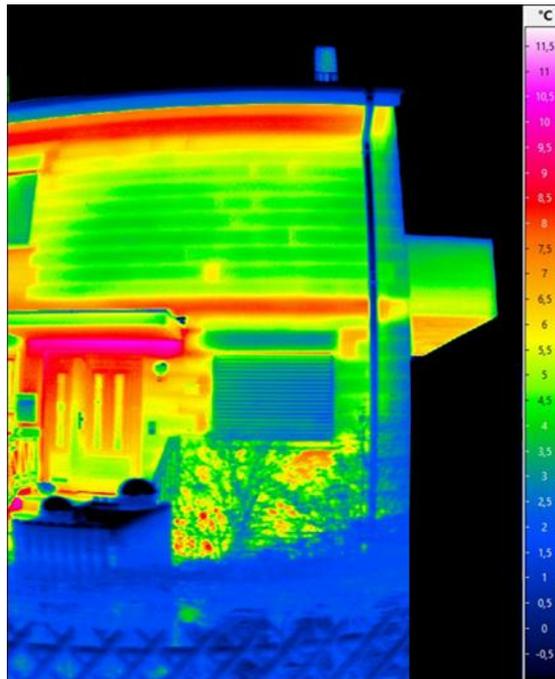
- **Fassade:** Die Gebäudefassade weist auch auf dieser Gebäudeansicht deutlich erwärmte Bereiche auf. Die Geschossdecken treten mit deutlich höheren Oberflächentemperaturen in Erscheinung und im Bereich zwischen Erdgeschossfenster und Eingangsbereich ist, durch die inhomogene Temperaturverteilung, das Mauerwerk noch deutlicher zu erkennen als auf der restlichen Fassadenfläche.
- **Balkon:** Im Bereich des Balkons sind deutliche Erwärmungen zu erkennen, dies weist auf Wärmeverluste in diesem Bereich hin. Aufgrund der fehlenden thermischen Entkopplung kann die Balkonbodenplatte als sogenannte bauliche Wärmebrücke wirken und Wärme aus dem Gebäudeinneren nach außen leiten.

- **Fenster:** Da zum Zeitpunkt der Aufnahme auch der Rollladen des rechten Erdgeschossfensters heruntergelassen war, kann über den Zustand des Fensterbereichs keine eindeutige Aussage getroffen werden. Im Bereich des Fenstersturzes wurde eine geringere Oberflächentemperatur als auf der umliegenden Gebäudefassade gemessen, möglicherweise wirkt auch hier der Hohlraum des Rollladenkastens isolierend.

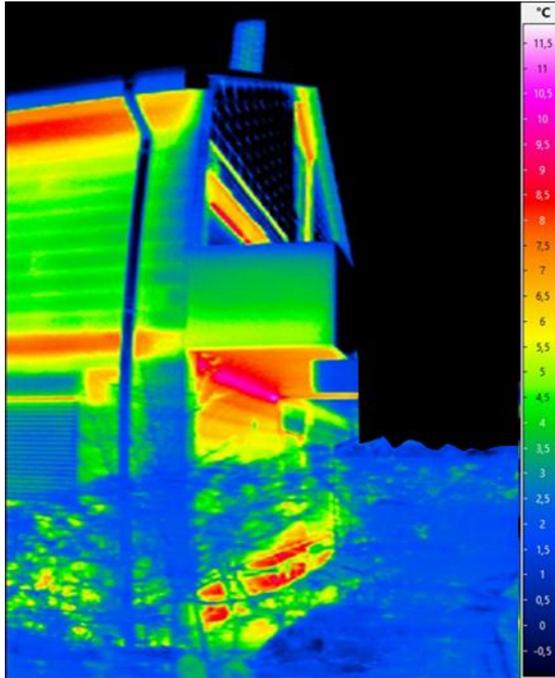
- **Fassade:** Die Gebäudefassade unterhalb des Balkons ist ebenfalls deutlich erwärmt. Direkt unterhalb des Balkons sammelt sich die Wärme, welche über die Fassade und die Geschossdecke verloren geht und bildet einen Wärmestau.
- **Balkon:** Auch aus dieser Perspektive lassen sich im Bereich des Balkons deutliche Erwärmungen erkennen. Aufgrund der fehlenden thermischen Entkopplung kann die Balkonbodenplatte als sogenannte bauliche Wärmebrücke wirken und Wärme aus dem Gebäudeinneren nach außen leiten.
- **Sockelbereich:** Auch auf der rechten Gebäudeseite ist im Sockelbereich eine flächige sehr hohe Erwärmung festzustellen. Hier gelangt Wärme aus dem Gebäudeinneren nach außen.

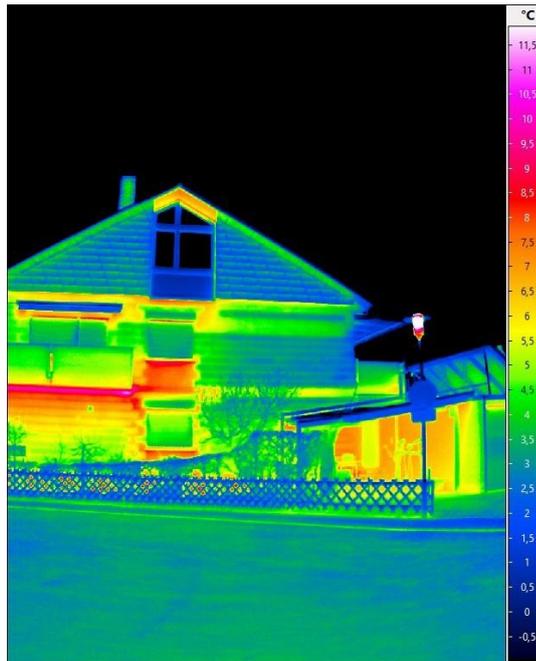
- Fassade:** Die seitliche Gebäudefassade zeigt eine sehr inhomogene Temperaturverteilung auf. Insbesondere die Geschosdecken und die Bereiche unterhalb des Fensters im Erdgeschoss und 1. Stock, wo üblicherweise innenliegend Heizkörper montiert sind, weisen im Wärmebild höhere Oberflächentemperaturen auf. Die Fassade im Dachgeschossbereich erscheint zwar im Wärmebild kühler als die restliche Gebäudefassade, es ist dennoch nicht auszuschließen, dass auch hier Wärmeverluste auftreten können. Ggf. war das Dachgeschoss zum Zeitpunkt der Aufnahme unbeheizt. Hinzukommt, dass die Schieferplatten, die diesen Fassadenbereich bedecken, die Wärmebildaufnahme in diesem Bereich uneindeutig machen.

Unterhalb des Carportdachs hat sich ein Wärmestau gebildet. Die hier gestaute Wärme ging sehr wahrscheinlich über die Gebäudefassade verloren, welche unmittelbar an den Carport anschließt.

- Fenster:** Da zum Zeitpunkt der Aufnahme die Rollläden des Fensters im Erdgeschoss und 1. Stock heruntergelassen waren, kann hier über den Zustand des Fensterbereichs keine eindeutige Aussage getroffen werden. Im Bereich des Fenstersturzes des Dachgeschossfensters sind erhöhte Oberflächentemperaturen zu erkennen. Hier hat sich ein Wärmestau ausgebildet, welcher ggf. auch zur Erwärmung des Dachrands führte, die auf der Wärmebild-Luftaufnahme zu sehen ist.

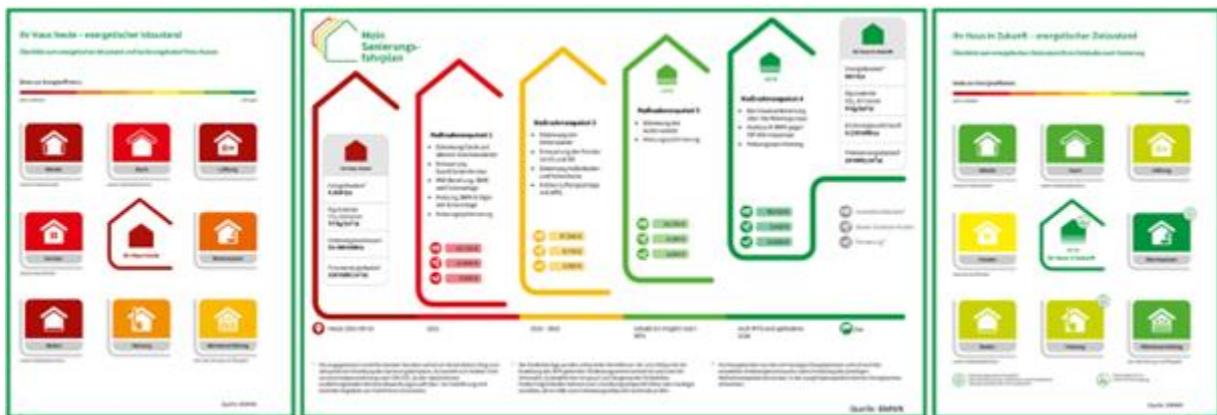
Die Abbildung zeigt auf der linken Seite den abgebildeten Ist Zustand des bilanzierten Gebäudes. Im mittleren Bildbereich sind die einzelnen Maßnahmenpakete mit den entsprechenden Modernisierungsmaßnahmen abgebildet, durch die das Gebäude Schritt für Schritt energieeffizienter wird. Im rechten Bildausschnitt ist der Zielzustand des Gebäudes abgebildet.
